Endbericht des Modellvorhabens Effizienzhaus Plus mit Elektromobilität Nr. 9

Materialfeuchte-Monitoring an hochgedämmten Holzbauteilen des EPmE

Materialfeuchte-Monitoring an hochgedämmten Holzbauteilen des „Effizienzhaus Plus mit Elektromobilität“ in der Fasanenstraße 87 in 10623 Berlin

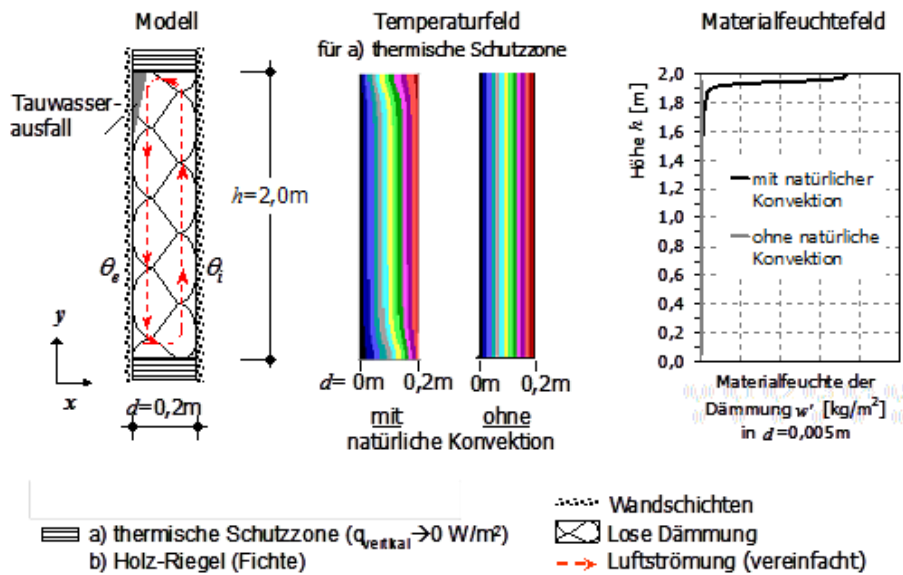
BILD 4-1 AUSWIRKUNGEN VON NATÜRLICHER KONVEKTION AUF DAS TEMPERATUR- UND MATERIALFEUCHTEFELD IN OFFENPORIGEN AUßENWANDDÄMMUNGEN [4], [6]

Die natürliche Konvektion überlagert sich dem Wärme- und Feuchtetransport des Bauteils und kann je nach Bauweise und Klimabedingungen zu einem Tauwasserschadensrisiko und zu Schimmelpilzwachstum innerhalb von Gefachen führen – strömungsbedingt keilförmig in der oberen kalten Ecke. Davon sind auch nach geltenden Bauvorschriften, z.B. nach DIN 4108-3, ausgeführte hochgedämmte Holzaußenwandgefache nicht ausgeschlossen.

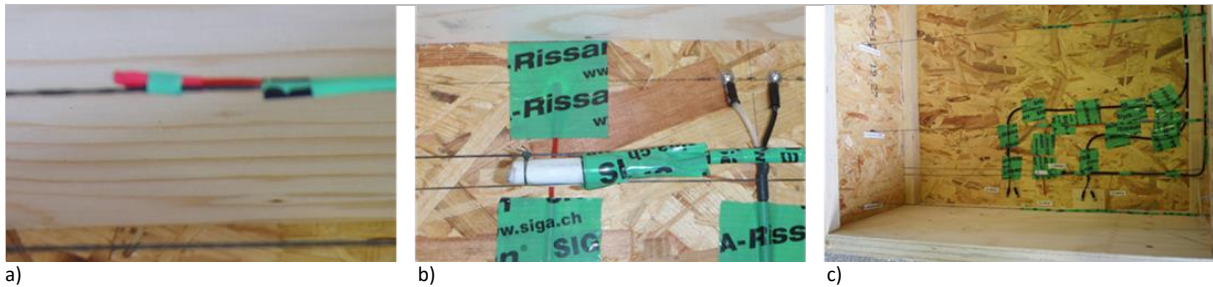
BILD 6-3 A) TEMPERATURFÜHLER IM DÄMMSTOFF, B) DER KAPAZITIVEN LUFTFEUCHTEFÜHLER (SCHUTZVLIES GEGEN STAUB) IM DÄMMSTOFF, C) FÜHLER AM FUßPUNKT VON GEFACH NR. 5 DER NNO-AUßENWAND - A) UND B) IN LAGE GEHALTEN AN GESPANNTEM FADEN

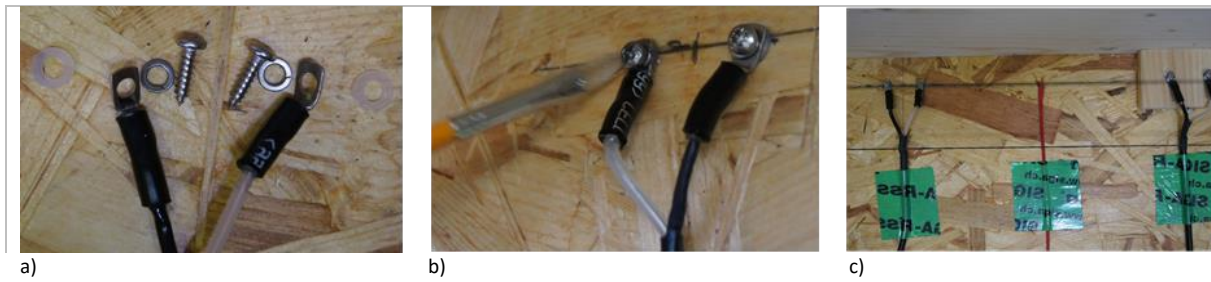
BILD 6-4 FOTOS ZUR BAUWEISE UND ANORDNUNG DER ELEKTRODEN ZUR MATERIALFEUCHTEMESSUNG IN OSB-PLATTEN UND IN FICHTENHOLZ (A, B) SOWIE ZUR LAGE DER ZUGEORDNETEN NTC-FÜHLER ZUR TEMPERATURMESSUNG (C)

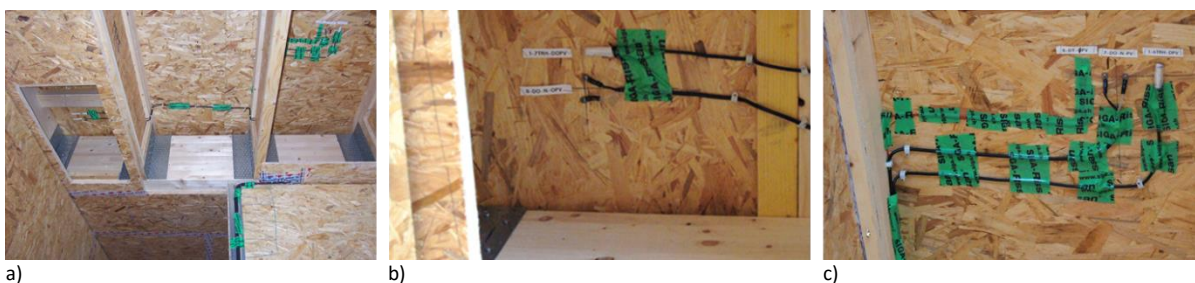
BILD 6-9 FOTOS ZUR BAUWEISE UND ANORDNUNG DER MESSFÜHLER IN DER DACHPLATTE A) ÜBERSICHT, B) EINSCHLAGELEKTRODEN UND ZUGEHÖRIGE TEMPERATURFÜHLER ZUR TEMPERATURKOMPENSATION DER MATERIALFEUCHTE IN DER AUßENSEITIGEN OSB-PLATTE IM TRAUFNAHEN BEREICH OHNE PV-MODULE B) DTO., ZUDEM MIT OBERFLÄCHENTEMPERATURFÜHLER ZUR TEMPERATURKOMPENSATION DER MATERIALFEUCHTE – ALLE MESSFÜHLER IM BEREICH VON PV-MODULEN

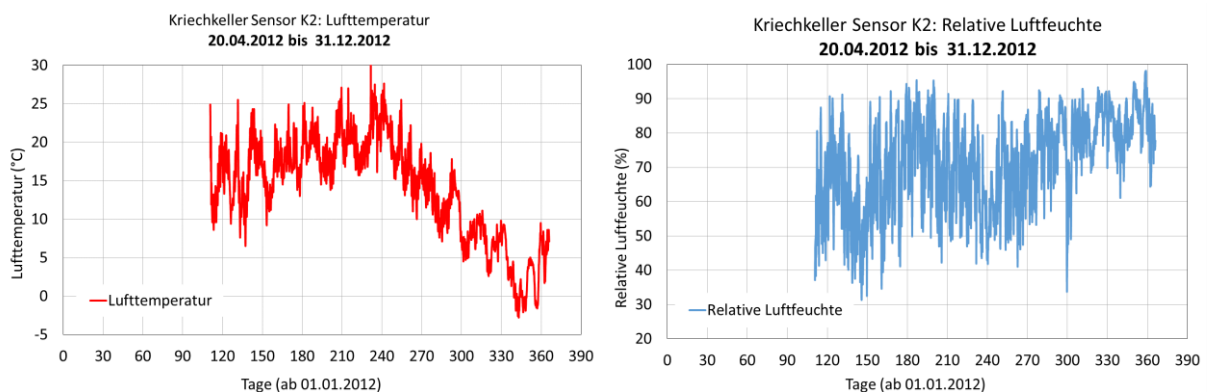
BILD 7-5 GEMESSENE TEMPERATUREN UND RELATIVE LUFTFEUCHTEN IM KRIECHKELLER VOM 20.04.2012 BIS 31.12.2012

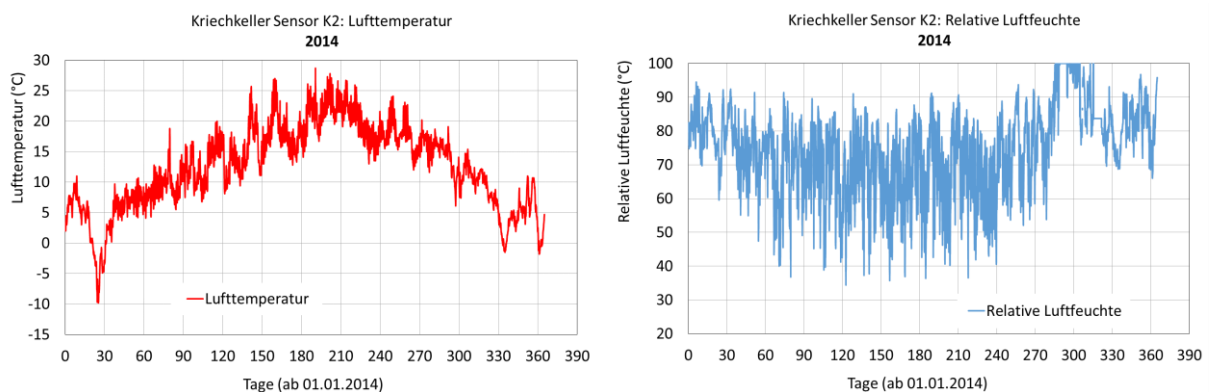
BILD 7-7 GEMESSENE TEMPERATUREN UND RELATIVE LUFTFEUCHTEN IM KRIECHKELLER VON 2014

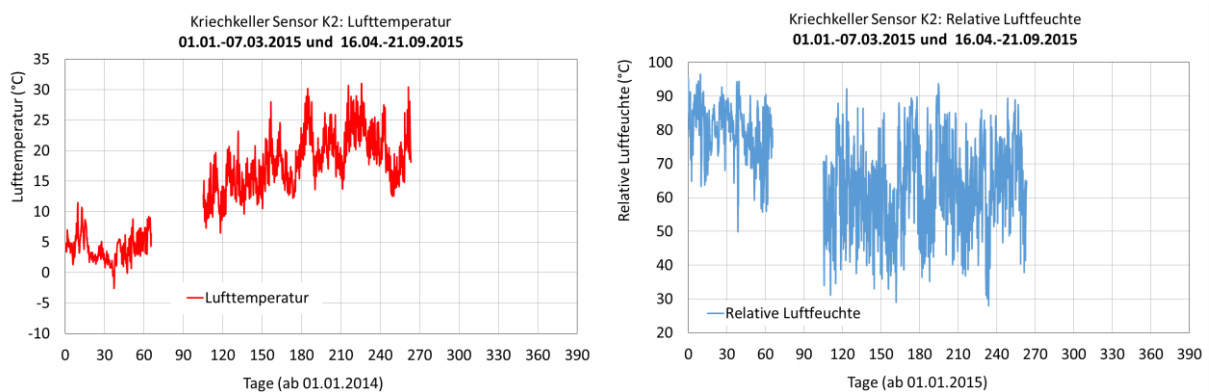
BILD 7-8 GEMESSENE TEMPERATUREN UND RELATIVE LUFTFEUCHTEN IM KRIECHKELLER VON 2015

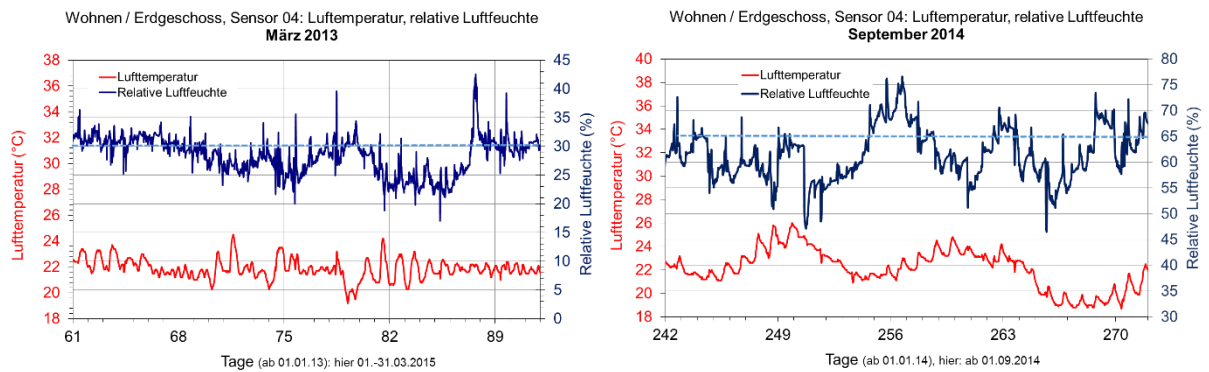
BILD 7-14 GEMESSENE INNENLUFTTEMPERATUREN UND RELATIVE LUFTFEUCHTEN IM WOHNRAUM FÜR MÄRZ 2015 UND FÜR SEPTEMBER 2014

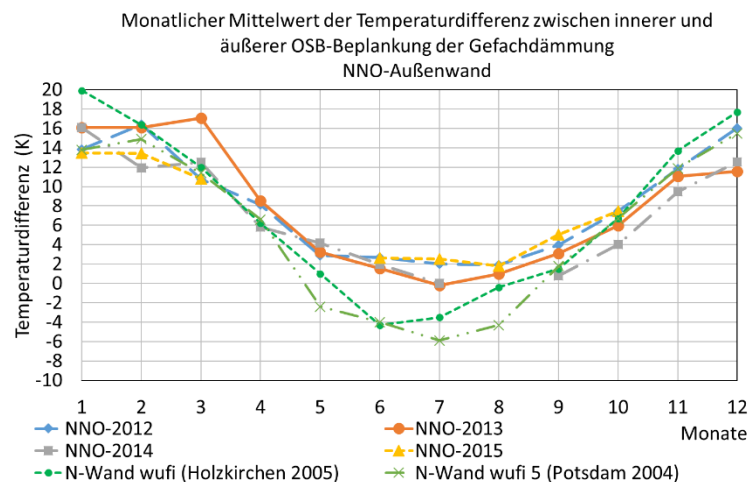
kein maßgeblicher Wärme- und Feuchtetransport aus natürlicher Konvektion in der Gefachdämmung zu erwarten.

BILD 7-17 MONATLICHE MITTELWERTE DER TEMPERATURDIFFERENZEN ZWISCHEN INNEN- UND AUßENSEITIGER OSB-BEPLANKUNG DER GEFACHDÄMMUNG VON 2012 BIS 2015, FÜR DIE NNO-AUßENWAND

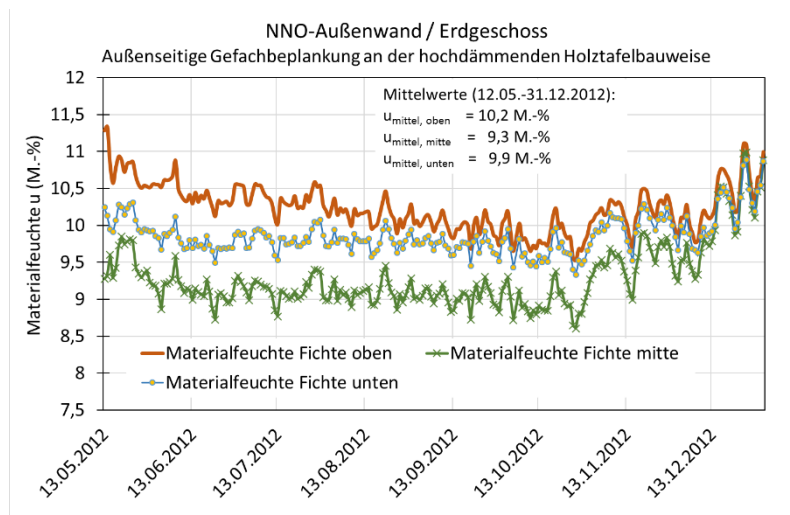
BILD 7-41 MESSWERTE ZUR MATERIALFEUCHTE IN DER AUßENSEITIGEN OSB-GEFACHBEPLANKUNG DER NNO-AUßENWAND (EG) VON 2012

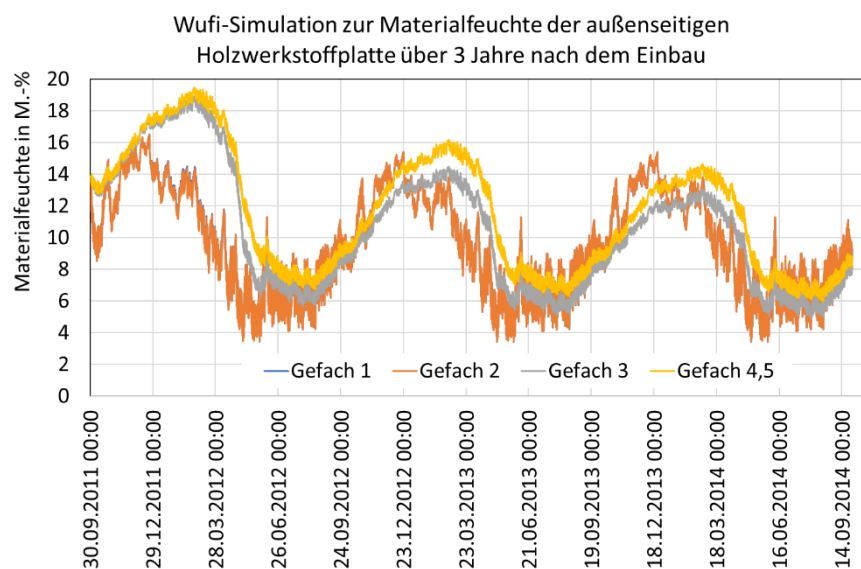
BILD 7-43 ERGEBNISSE VON SIMULATIONSRECHNUNGEN MIT WUFI PRO 5.0 ZUR MATERIALFEUCHTE DER AUßENSEITIGEN HOLZTAFELBEPLANKUNGEN MIT OSB4 (GEFACHE 3, 4 UND 5) UND EINER DIFFUSIONSOFFENEN HOLZWEICHFASERPLATTE (GEFACHE 1 UND 2) BEI UNTERSCHIEDLICHEN s_{di} - UND s_{de} -WERTEN DER AUßENWANDGEFACHE

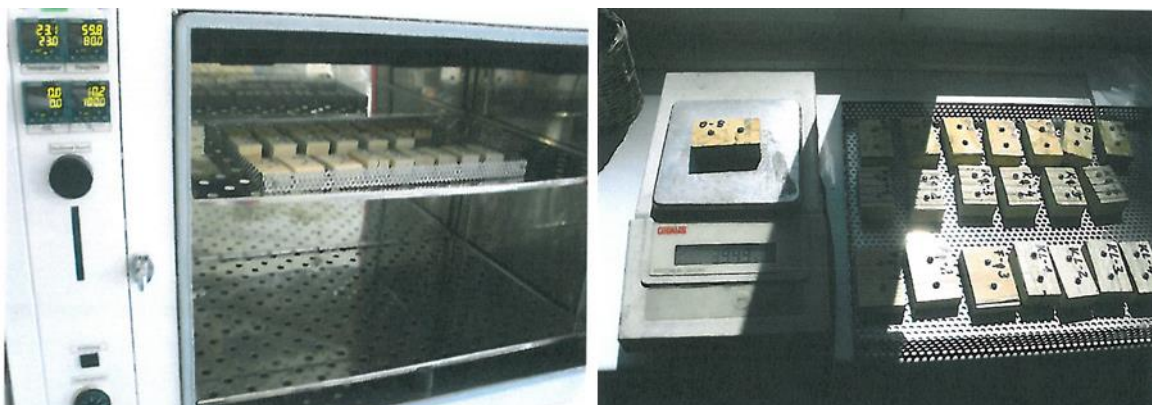
BILD 9-10 LABORMESSUNGEN ZUR BESTIMMUNG DER MATERIALFEUCHTE AUS DEM ELEKTRISCHEN WIDERSTAND BEI VERSCHIEDENEN KLIMABEDINGUNGEN – VORKONDITIONIERUNG IM KLIMASCHRANK UND WÄGUNGEN ZUR ERMITTLUNG DER MATERIALFEUCHTE BEI MASSEKONSTANZ UND ANSCHLIEßENDEN LEITFÄHIGKEITSMESSUNGEN AN DEN EINSCHLAGEELEKTRODEN

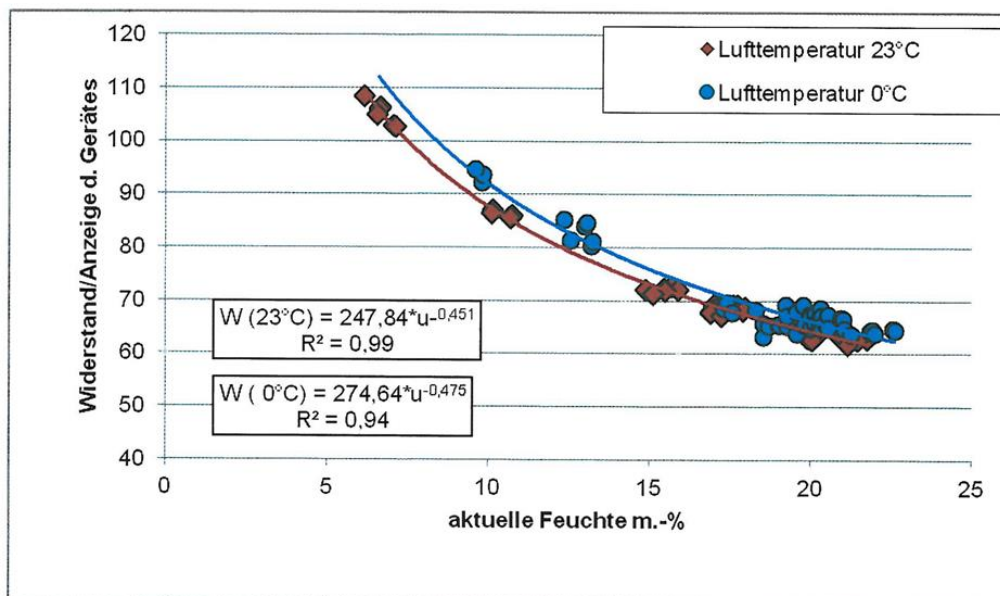
BILD 9-11 EXPERIMENTELL ERMITTELTE BEZIEHUNG ZWISCHEN DEM ELEKTRISCHEN WIDERSTAND UND DER MATERIALFEUCHTE AN FICHTE (QUER ZUR FASER) BEI TEMPERATUREN VON 23°C UND VON 0°C

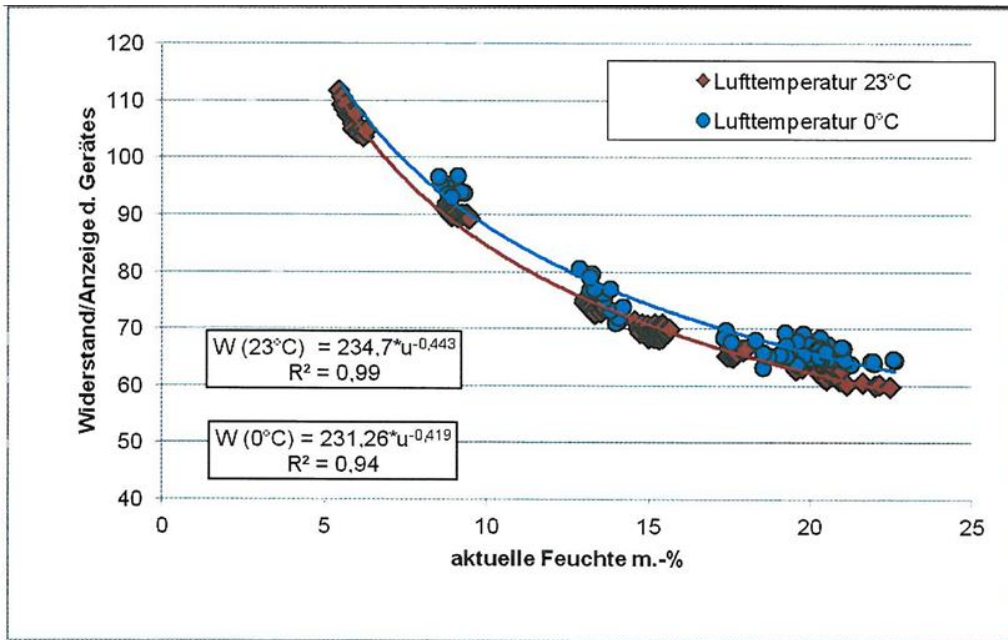
BILD 9-12 EXPERIMENTELL ERMITTELTE BEZIEHUNG ZWISCHEN DEM ELEKTRISCHEN WIDERSTAND UND DER MATERIALFEUCHTE AN OSB BEI TEMPERATUREN VON 23°C UND VON 0°C

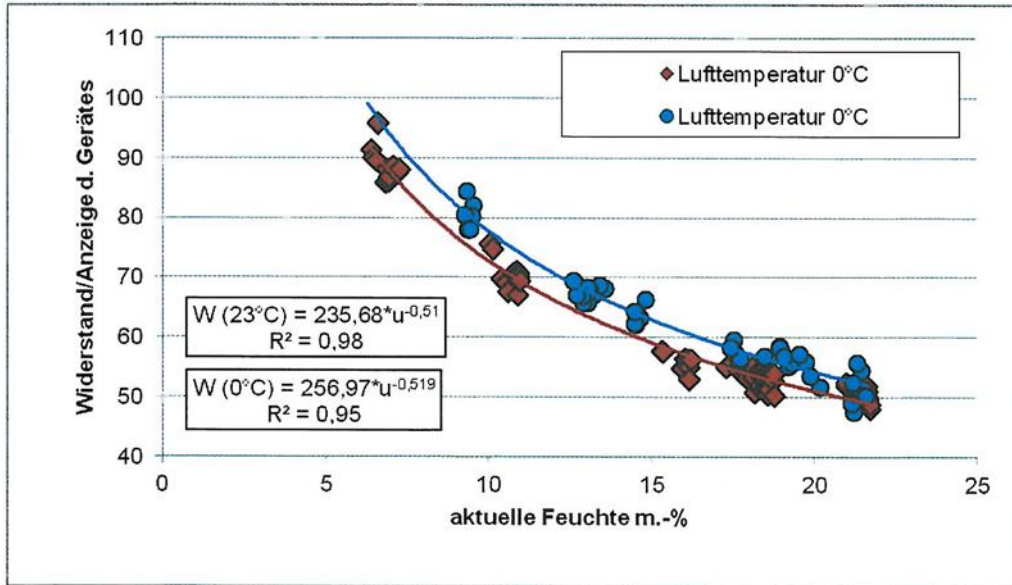
BILD 9-14 EXPERIMENTELL ERMITTELTE BEZIEHUNG ZWISCHEN DEM ELEKTRISCHEN WIDERSTAND UND DER MATERIALFEUCHTE AN FURNIERSCHICHTHOLZ (KERTO) LÄNGS ZUR FASER BEI TEMPERATUREN VON 23°C UND VON 0°C

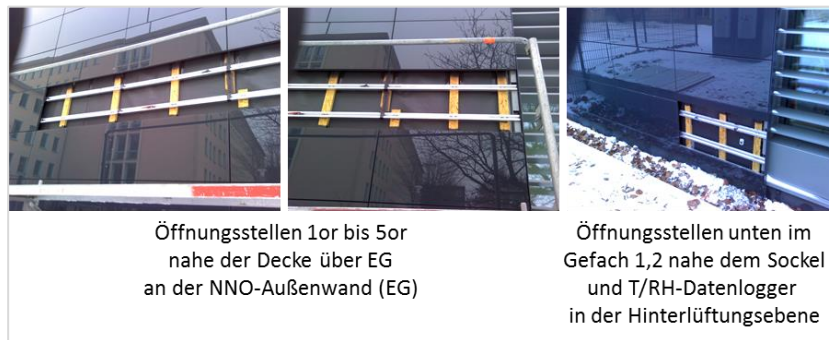
BILD 9-15 KURZZEITIGE DEMONTAGE EINZELNER GLASFASADENELEMENTE DER VORHANGFASADE AN DER NNO-AUßENWAND FÜR UNTERSUCHUNGEN AN DER SCHICHTGRENZE GEFACHBEPLANKUNG / ZELLULOSE-GEFACHDÄMMUNG AN 5 GEFACHEN

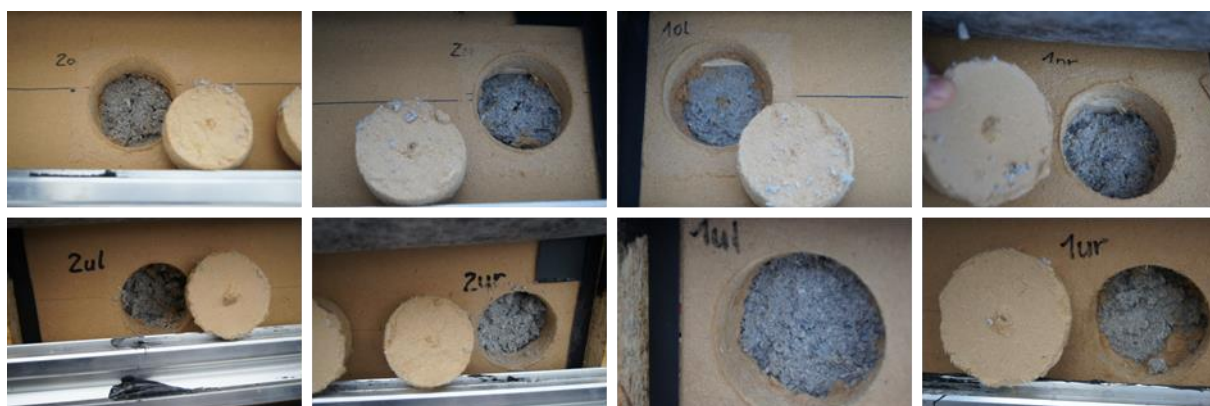
BILD 9-21 ZUSTAND DER SCHICHTGRENZE GEFACHDÄMMUNG / AUßENSEITIGE GEFACHBEPLANKUNG AN GEFACH 1 UND 2 AM 24.01.2013
